[ 異常時通報連絡の公表文 (様式 1 - 1) ]

伊方発電所環境モニタリング盤の伝送装置の異常について

21. 6. 10  
原子力安全対策推進監  
(内線 2352)

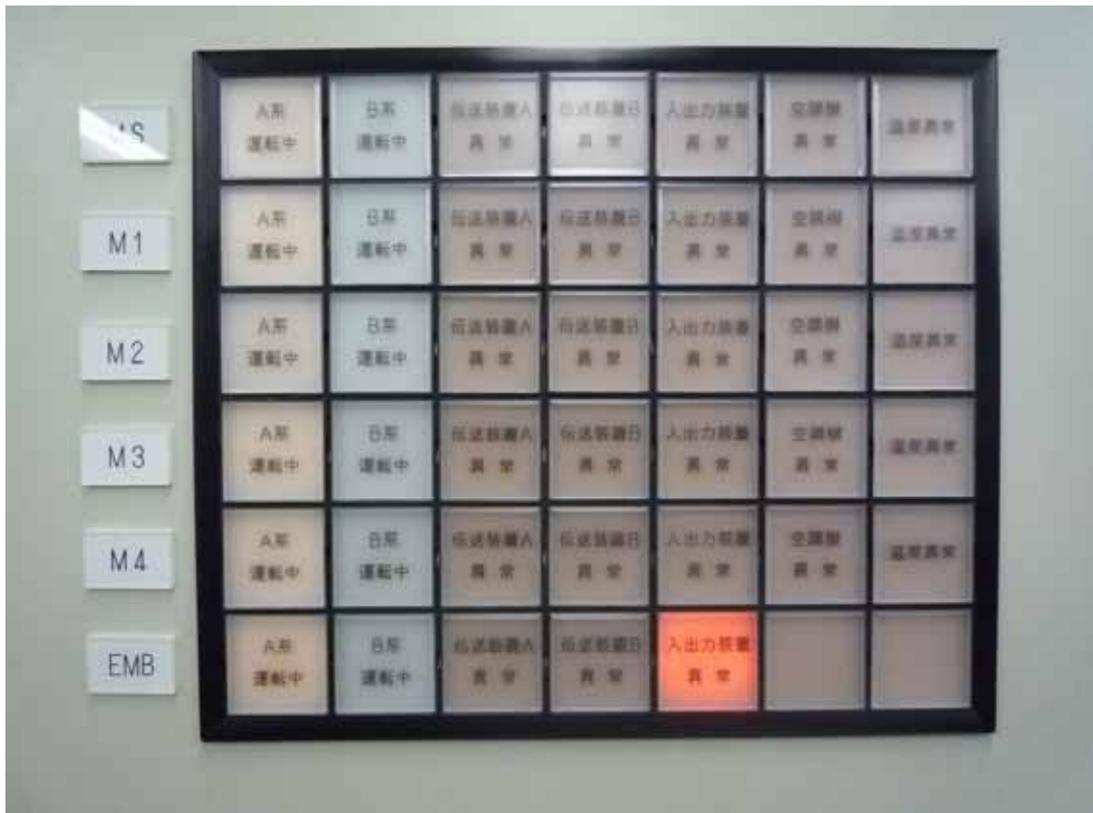
警報表示状況

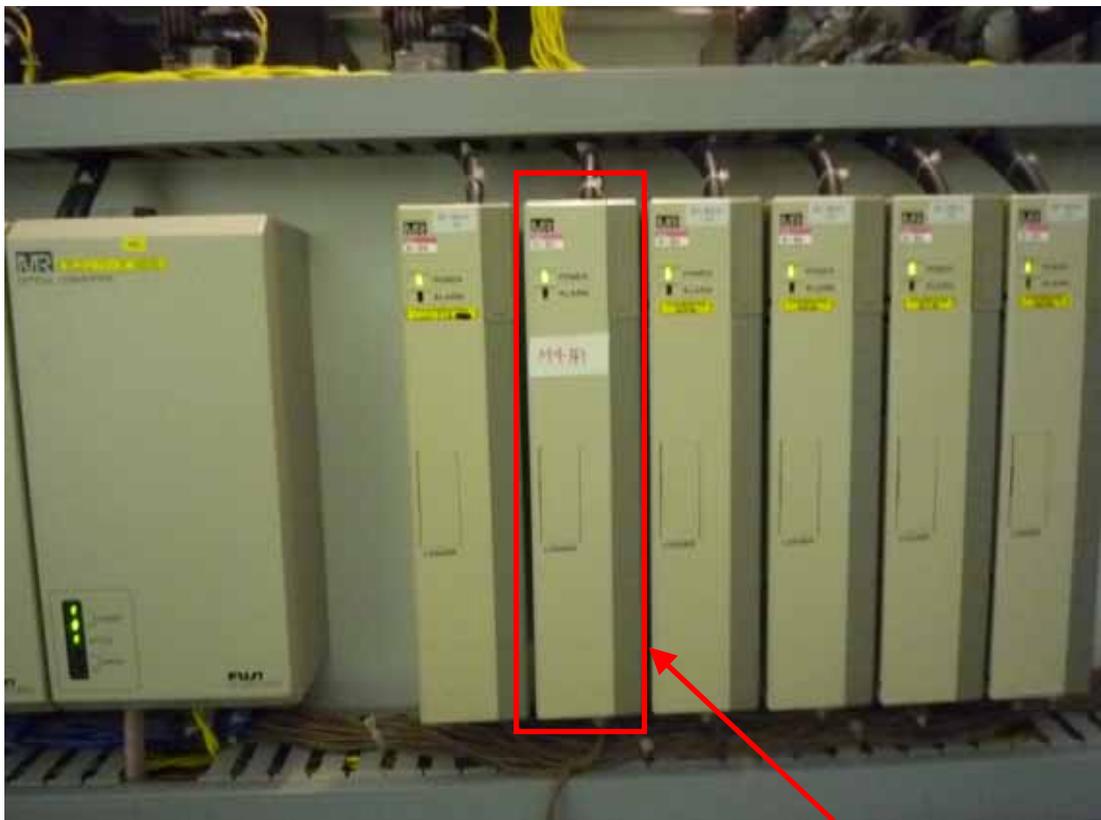
環境モニタリング盤内（伝送装置）

交換した部品（変換器）

- 1 調査の結果、緊急時対策所の環境モニタリング盤の伝送装置の一部に異常があったため、中央制御室でモニタリングポストNo. 4の測定値の一部(高レンジ線量率)が表示できていなかったことがわかった。
- 2 このため、当該部品の取替を実施し、5月18日(月)15時00分に健全性を確認して正常状態に復旧した。
- 3 なお、低レンジ線量率は中央制御室で正常に表示されており、また、高レンジ線量率は、緊急時対策所およびモニタリングポストで正常に表示されており、復旧までの間、線量率に異常の無いことを確認した。
- 4 プラントへの影響及び環境への放射能の影響はない。
