伊方3号機抽気逆止弁動作試験における異常について

22.11.10
原子力安全対策推進監
(内線 2352)

伊方発電所3号機 第3抽気逆止弁概略系統図

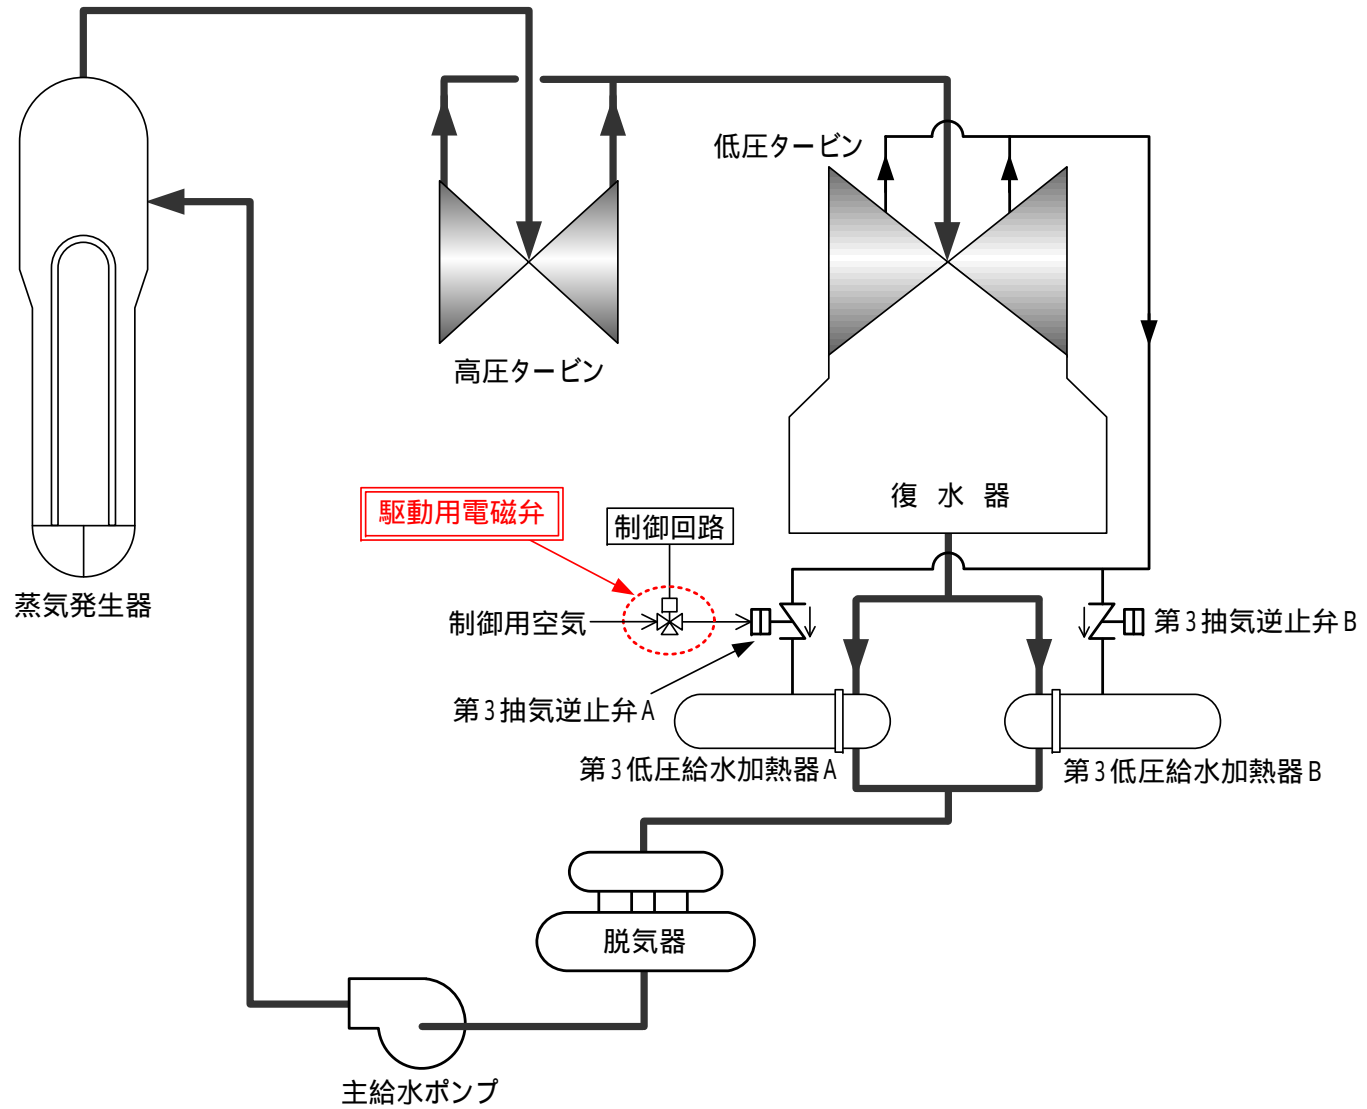
- 1 通常運転中の伊方3号機において、抽気逆止弁の動作試験をしていたところ、10月20日(水)13時33分頃、保修員が第3抽気逆止弁3Aが閉動作しないことを確認した。
- 2 今後、詳細を調査する。
- 3 本事象によるプラントへの影響及び環境への放射能の影響はない。

- 1 調査の結果、抽気逆止弁の動作試験等で使用する抽気逆止弁駆動用電磁弁の不具合により、当該電磁弁の操作では第3抽気逆止弁が閉動作しないことが判明したため、当該電磁弁を新品に取り替えて、10月27日(水)15時45分、正常に動作することを確認し、通常状態に復旧した。
- 2 第3抽気逆止弁自体に異常はなく、蒸気の逆流があった場合に蒸気の圧力により逆止弁が閉止するという本来の機能は確保されていたことから、復旧までの間もプラント運転への影響はない。
- 3 今後、詳細調査をする。
- 4 本事象による環境への放射能の影響はない。

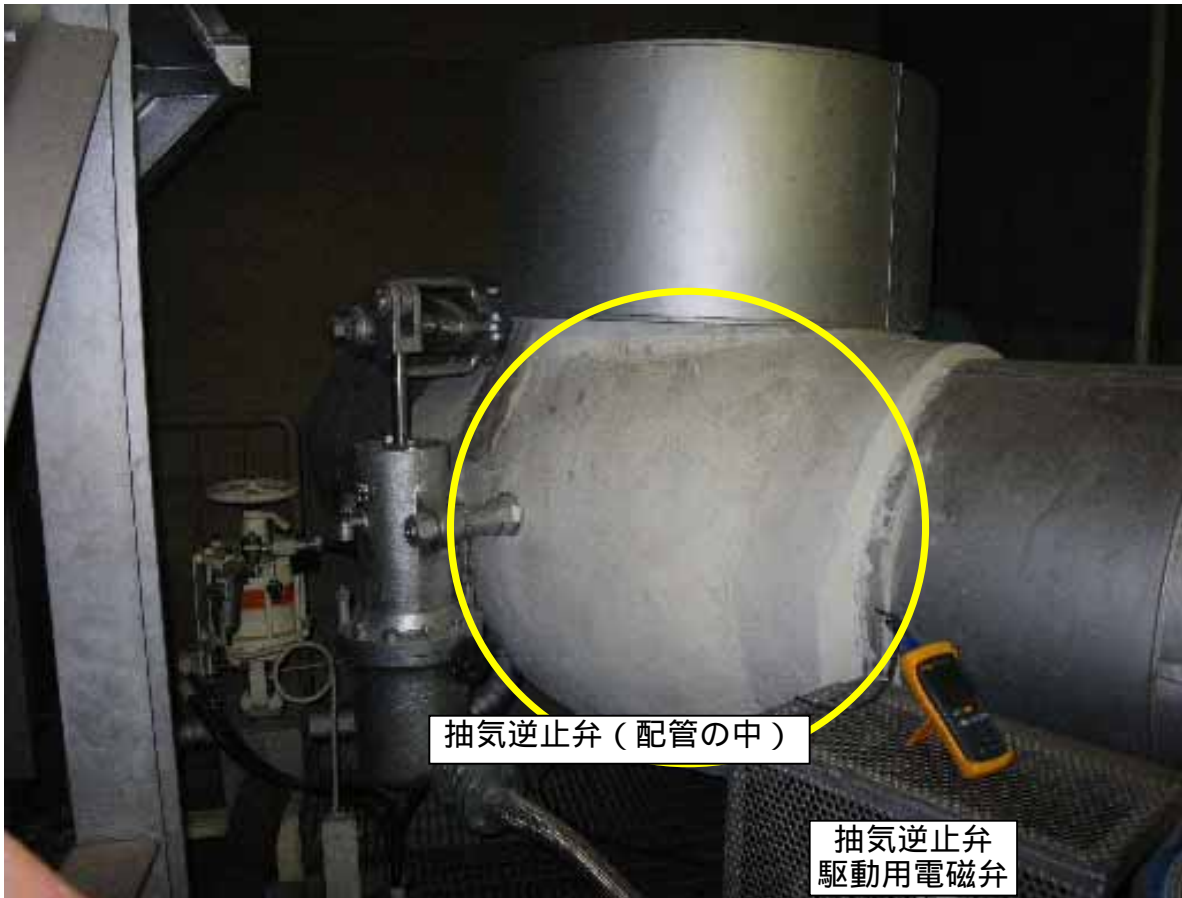
抽気逆止弁（配管の中）

抽気逆止弁
駆動用電磁弁
