伊方3号機 原子炉補機冷却水冷却器海水出口弁の不具合について（第2報）

R 6 . 6 . 24
原子力安全対策推進監
電話番号 089-912-2352

伊方発電所3号機 原子炉補機冷却海水系統 概略図

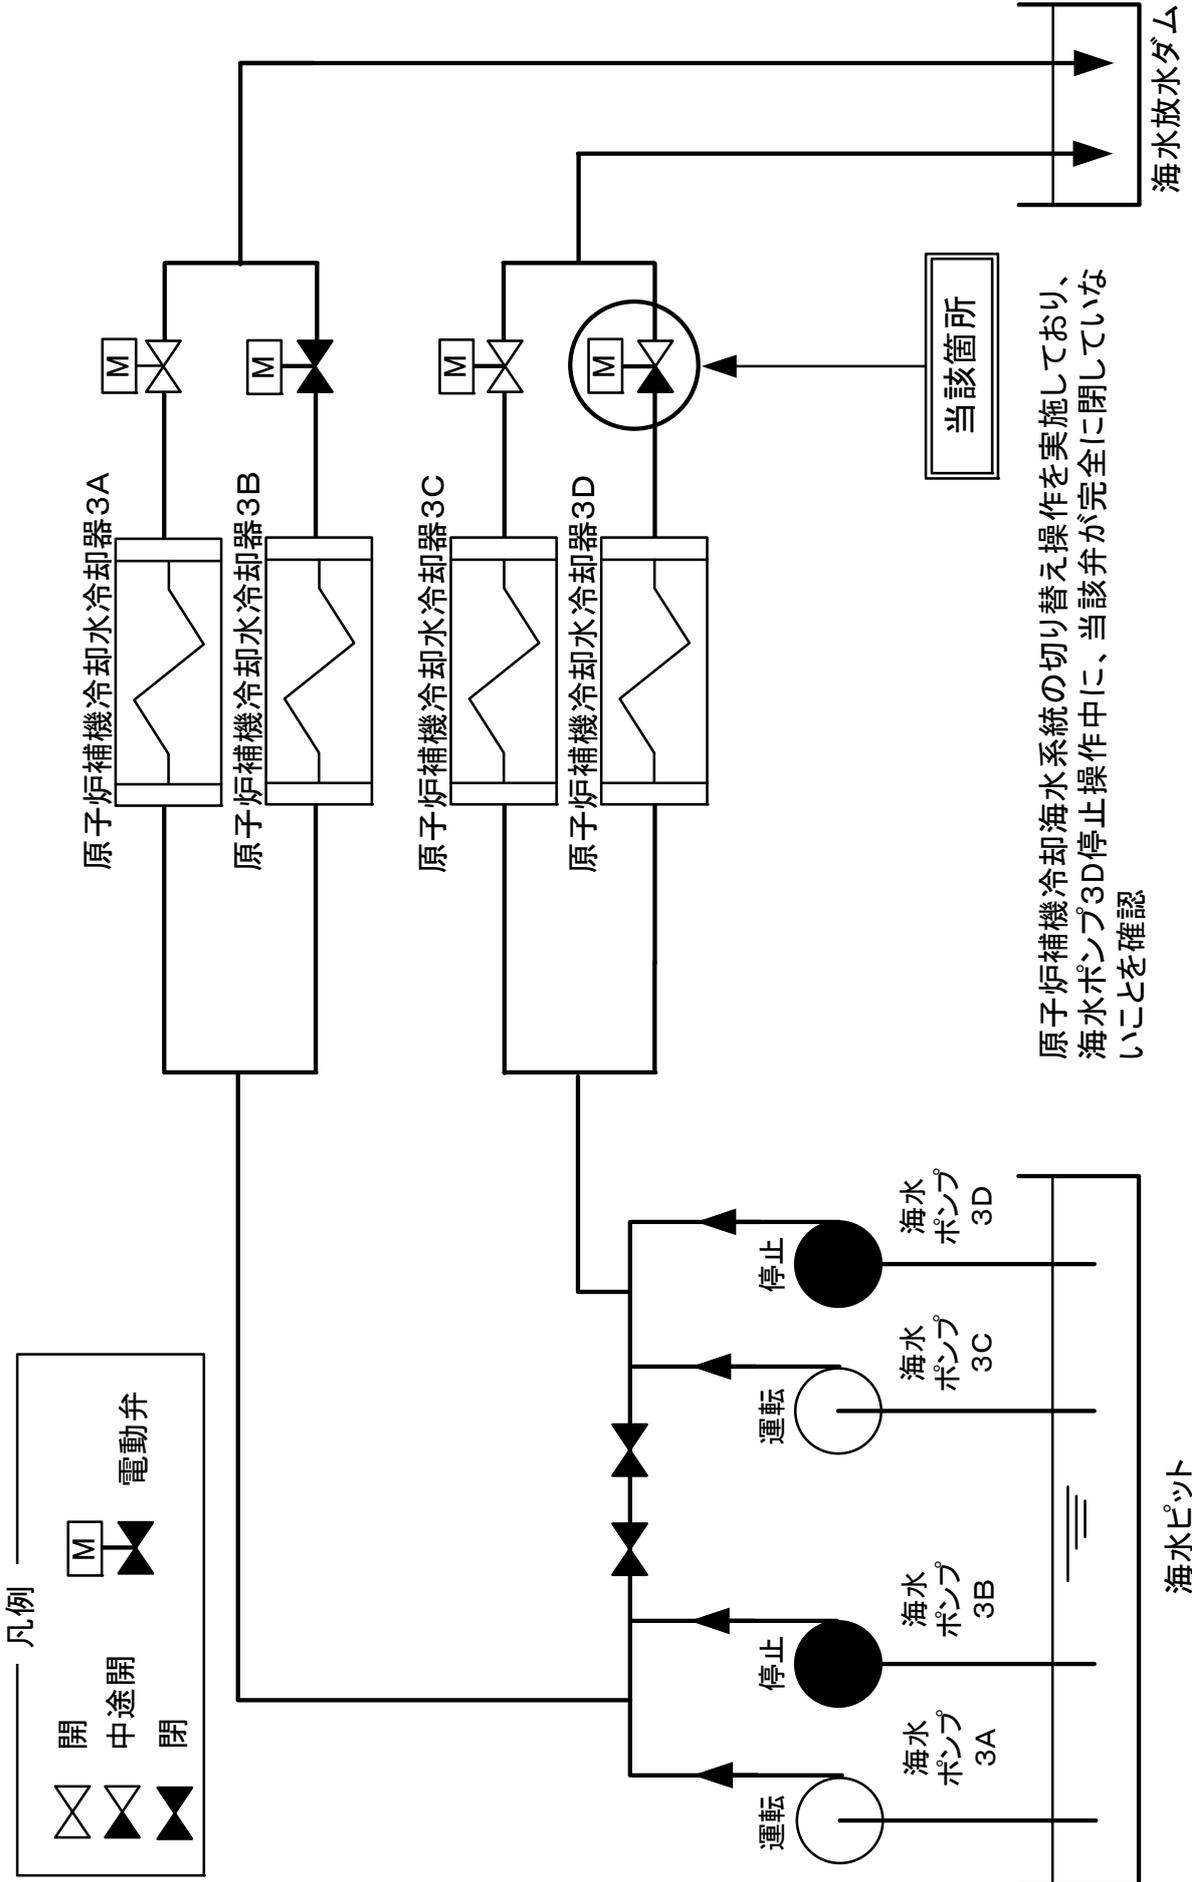
原子炉補機冷却海水系統の切り替え操作を実施しており、海水ポンプ3D停止操作中に、当該弁が完全に閉じていないことを確認

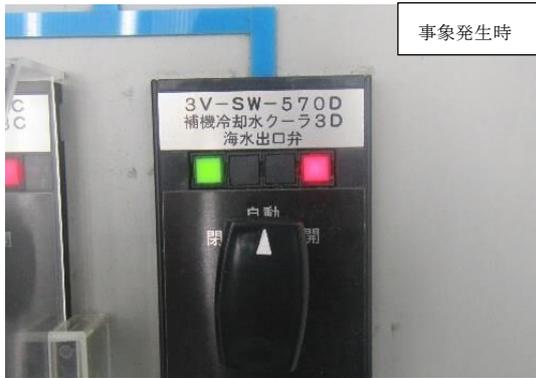
中央制御室操作スイッチの写真

操作スイッチの緑ランプのみが点灯するべきところ、赤ランプ、緑ランプ両方が点灯している(完全に閉していない)

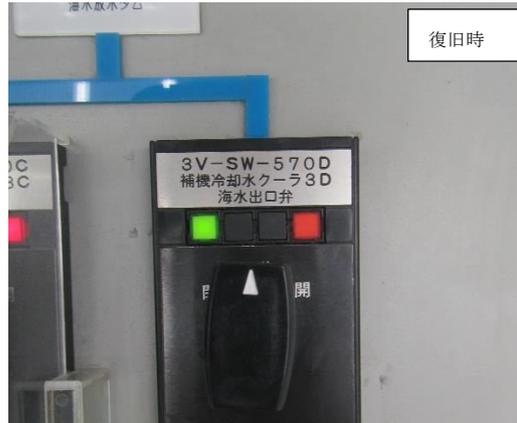
操作スイッチの緑ランプのみが点灯している(弁全開)

- 1 調査の結果、当該弁の開閉確認を実施し、開閉状態に異常のないことを確認した。
- 2 このため、運転上の制限の逸脱から復帰し、通常状態に復旧した。
- 3 今後、詳細を調査する。

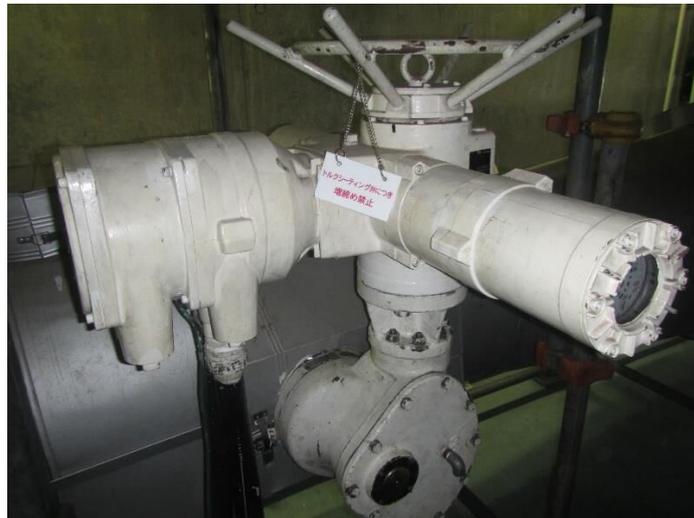
現地弁全体写真

弁開度計
(駆動側)

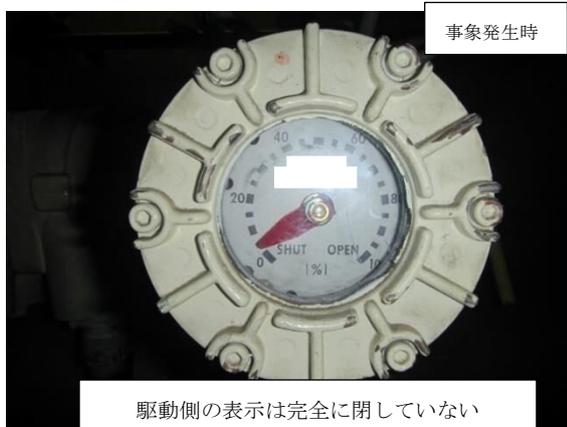
現地弁開度計の写真

駆動側の表示は完全に閉していない

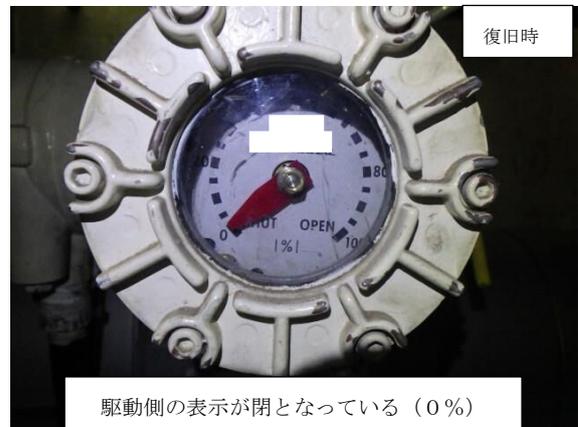
駆動側の表示が閉となっている(0%)
