伊方発電所 火災感知器の誤作動について

R 6 . 8 . 13
原子力安全対策推進監
電話番号 089-912-2352

伊方発電所 火災感知器の誤作動

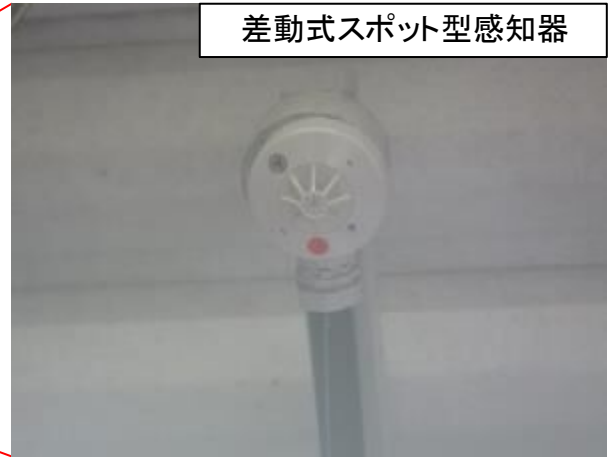
伊方発電所 火災感知器の設置状況

- 1 伊方発電所 1、2 号機は廃止措置中、3 号機は通常運転中のところ、構内の No. 4 保守事務所横車庫に設置する火災感知器が作動し、中央制御室に火災を示す信号が発信したことから、消防署へ連絡した。
- 2 また、当直員が現場確認を行い、炎や発煙等がないことを確認した。
- 3 現在、火災発生を示す信号が発信した原因を調査中である。
- 4 本事象によるプラントへの影響及び環境への放射能の影響はない。

- 1 その後、火災発生を示す信号が発信したエリアの火災感知器（3 個）を取り替え、火災発生を示す信号の再発信がないことから、火災感知器の誤作動と判断し、通常状態に復旧した。
- 2 また、消防署が現場にて火災ではないことを確認した。

<参考: 差動式スポット型感知器の動作原理>

サーミスタ※が温度変化を受けた時の温度上昇率が、設定された温度上昇率と比較して大きければ火災と判断して検出回路が働き、スイッチング回路を作動させる。

※温度変化に対して電気抵抗の変化が大きい抵抗体。温度検出器として使用される
