[異常時通報連絡の公表文（様式 1 - 1）]

伊方 3 号機 火災感知器の誤作動について

R 6 . 8 . 13
 原子力安全対策推進監
 電話番号 089-912-2352

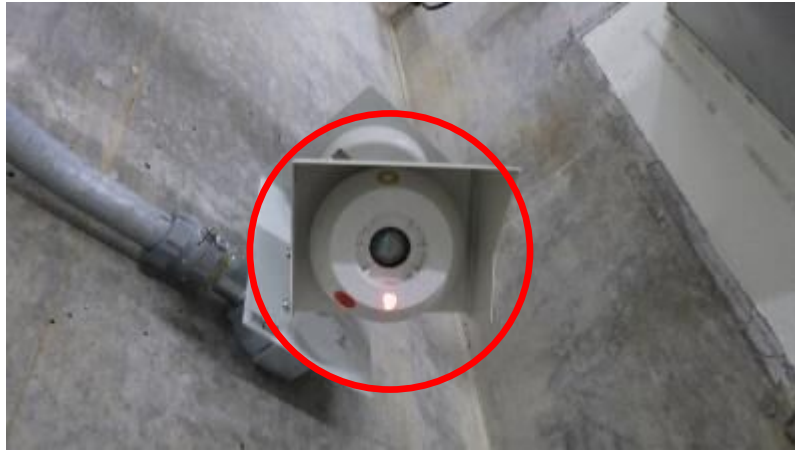
伊方発電所 火災感知器の設置状況

取り替え前（ランプ点灯）

- 1 その後、火災の発生を示す信号が発信した火災感知器の取替えを行い、火災発生を示す信号の再発信がないことから、当該火災感知器の誤作動と判断し、通常状態に復旧した。
- 2 また、消防署が現場にて火災ではないことを確認した。

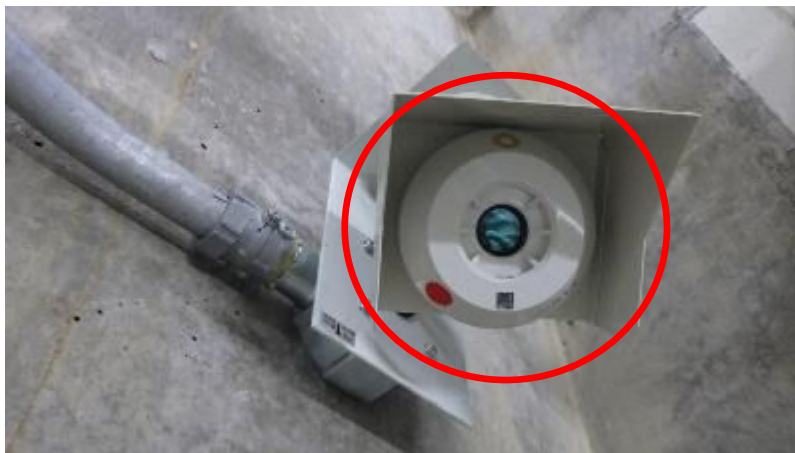
取り替え後（ランプ消灯）

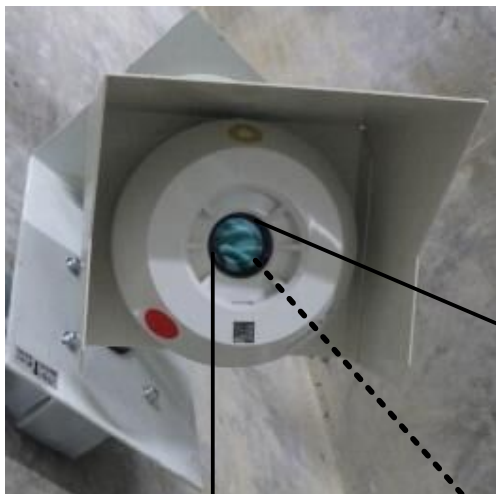
【参考:赤外線式炎感知器の動作原理】
炎から放射される赤外線をセンサーで検知する。
