[異常時通報連絡の公表文（様式 1 - 1）]

伊方発電所 雑固体焼却設備の排ガスブロアの不具合について（第 2 報）

R 6 . 7 . 1  
 原子力安全対策推進監  
 電話番号 089-912-2352

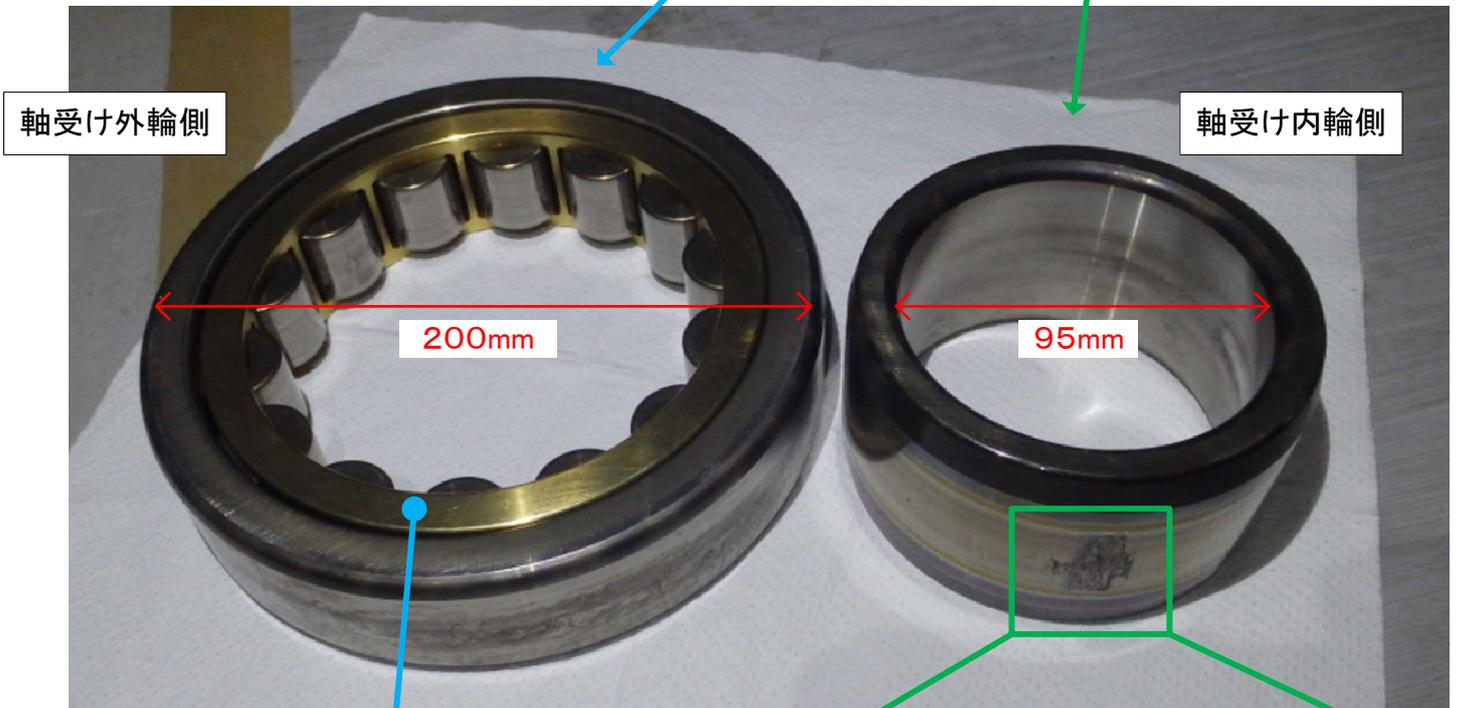
伊方発電所 焼却炉の排ガスブロア 点検状況

- 1 その後、作業員の手配等、分解点検の準備が整ったことから、焼却炉の排ガスブロアの分解点検を実施したところ、軸受けに傷があることを確認した。
- 2 今後、当該軸受けの取替えを計画するとともに、引き続き詳細を調査する。
