伊方発電所第1号機 湿分分離加熱器1B蒸気整流板溶接部の割れに係る
報告書の提出について

伊方発電所第 1 号機

湿分分離加熱器 1 B 蒸気整流板溶接部の割れについて

四国電力株式会社

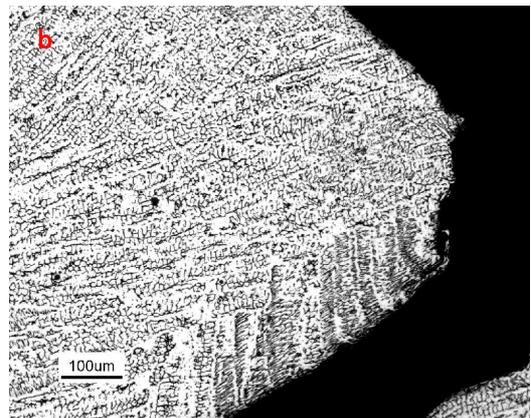
金属調査結果(断面ミクロ観察(A部))

- ・割れは、枝分かれのない粒内割れであり、材料欠陥、腐食ピットは認められなかった。
- ・溶接部に、溶け込み不良が認められた。
- ・割れが接近し破断したことを示す破面中央付近での屈曲が確認されたことより、起点は溶け込み不良部および溶接外表面にあることが確認された。
- ・溶け込み不良部の形状から、開先角度は約 23° 、開先深さは約4mmと推定される。(設計仕様：開先角度 45° 、開先深さ4.8mm)
